华嘉食品公司士点柜清洗钝化完工报告

- 1、 华嘉食品公司士点柜清洗钝化工程（一号柜、三号柜、四号柜、五号、六号柜）
- 2、 施工单位：广州斯恩环保科技有限公司
- 3、 施工时间：2013 年 7 月 1 日至 2013 年 8 月 15 日
- 4、 施工工具：不锈钢拉丝机 2 台，博世抛光机两台，吸尘吸水机一台，博世角磨机两台、工程梯两台（1.5M）、清洗用具，磨料磨具一批
- 5、 清洗钝化产品：**CITRISURF77PLUS、CITRISURF2310、CITRISURF8050**（食品医疗级）

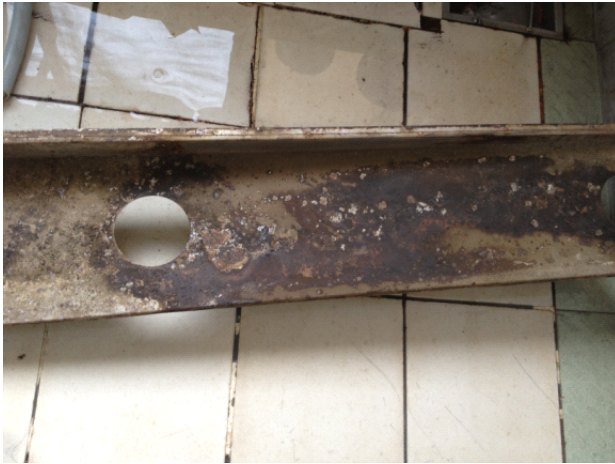
清洗钝化前

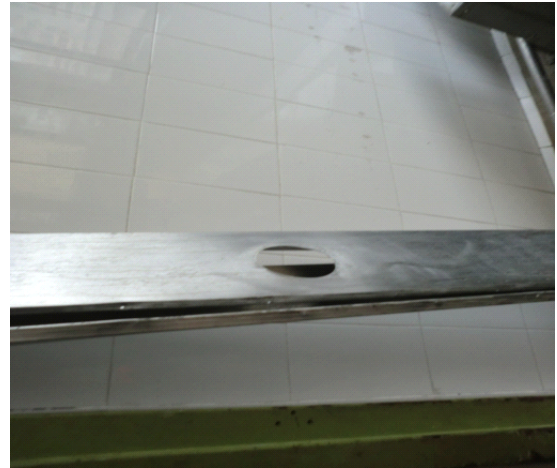
清洗钝化后

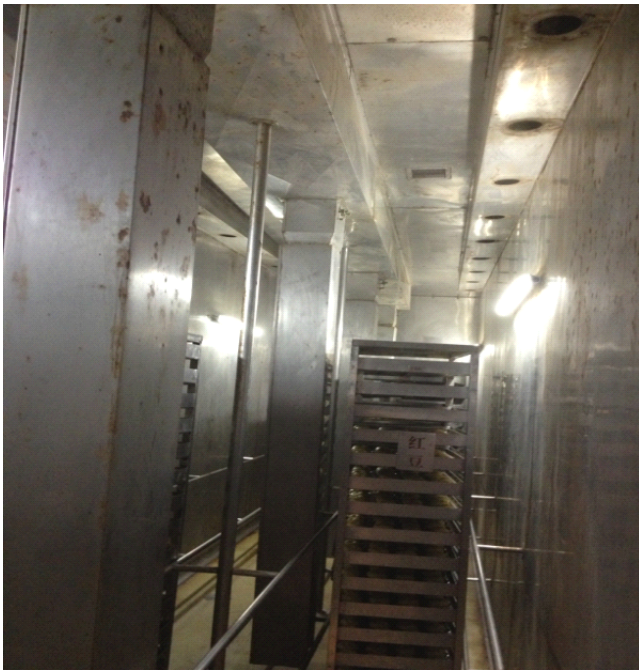
清洗钝化前

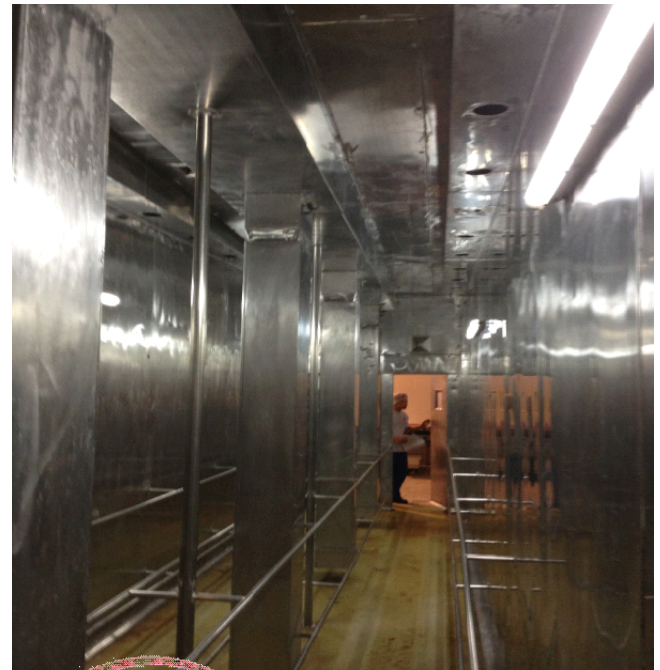
清洗钝化后
